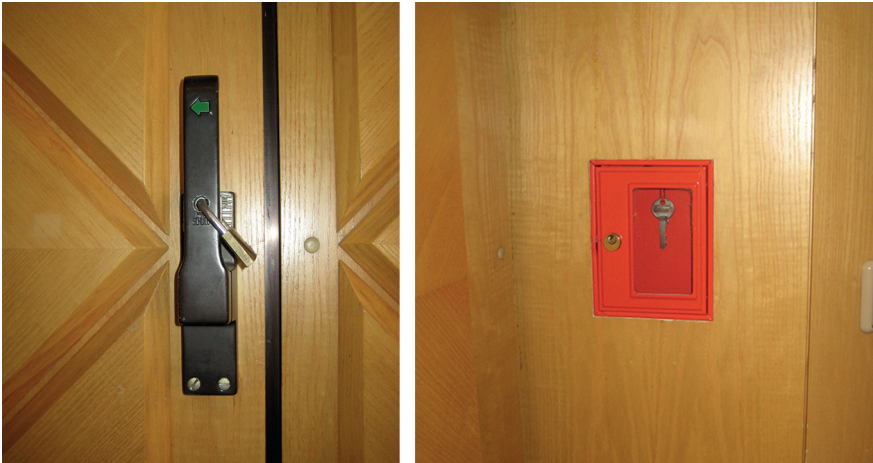
**Abb. 18:** Verschlossener Notausgang (links) und dazu noch verbotener Schlüsselkasten (OVG.NW Urteil vom a 1766/90; BVerwG Beschluss vom B5592 OVG Münster) (rechts) für den auch noch das Hilfsmittel zum Einschlagen der Scheibe fehlt.

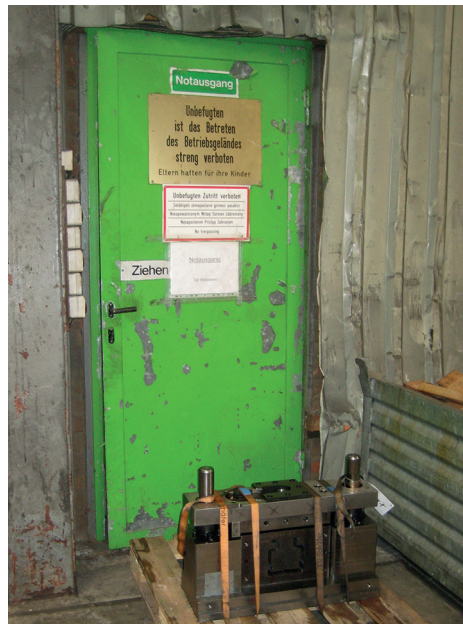
**Abb. 19:** Versperrter Notausgang trotz Kennzeichnung.
