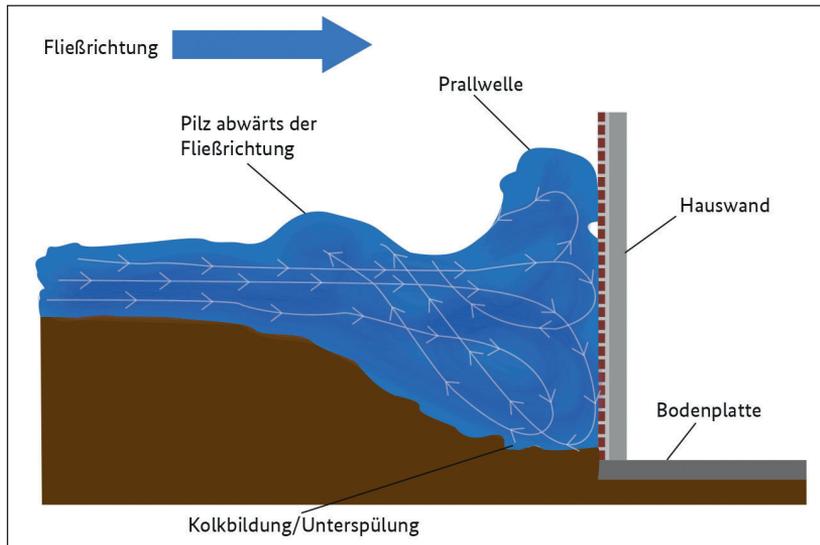
Abb. 10: Fließverhalten einer Prallwelle (Grafik: THW-Ltg. Nadine Bottin)

Freigewaschene oder unterspülte Mauern oder Gebäude zeigen wenig oder gar keine Prallwelle – dafür umso stärker quellende Pilze.

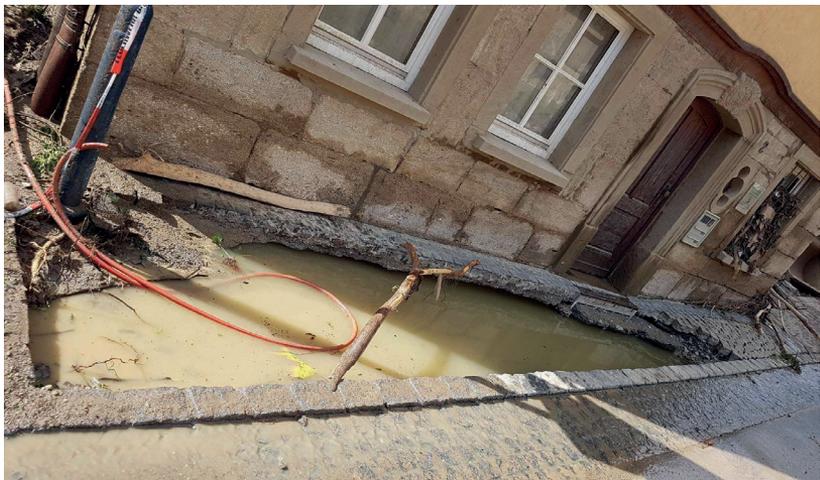
Abb. 11: Von einer Prallwelle betroffene Hauswand (Foto: THW OV Crailsheim)
