## 8.1 Hilfen zur Sicherung spezieller Ladegüter

## 8.2 Mängel bei der Ladungssicherung

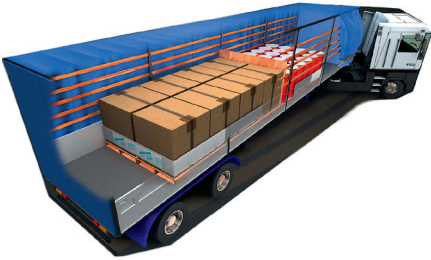
*Bild 8.65: Verschiedenste Ladegüter lassen sich mit Road Gard sichern. In Kombination mit Niederzurren kann auf RHM verzichtet werden. (Quelle: Walnut Industries Europa BV)*

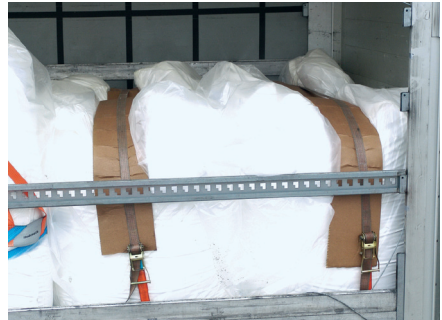
*Bild 8.66: Palettierte Big Bags wurden niedergezurrt. Als Kantenschutz und zum Schutz der Bags dient hochfeste Pappe.*

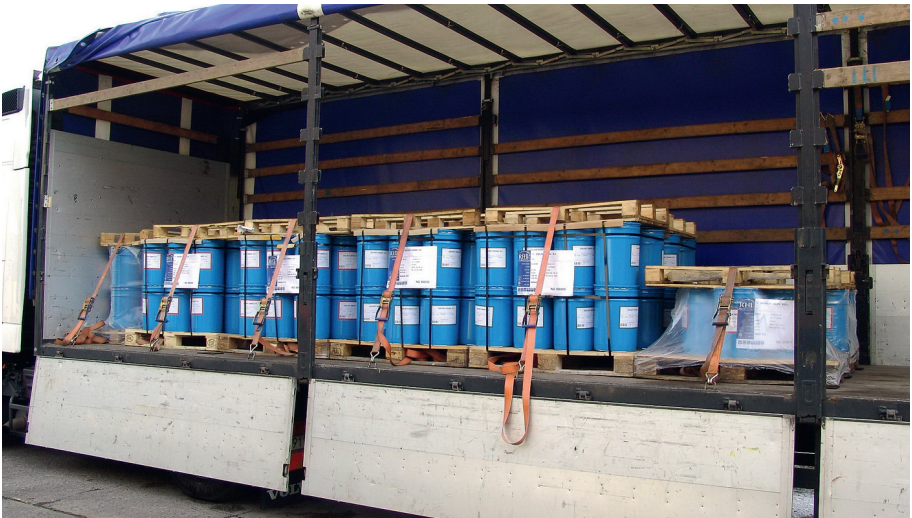
*Bild 8.67: Der Einsatz von Paletten ist beim Niederzurren eine Möglichkeit, einen flächigen Anpressdruck zu erreichen.*

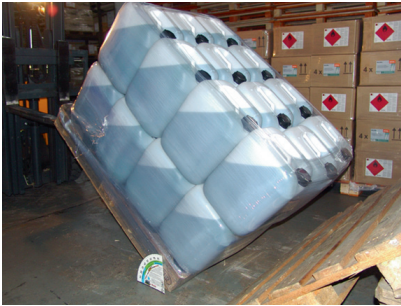
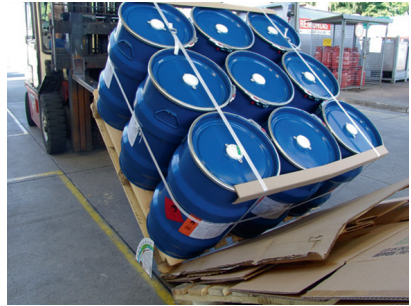
Bilder 8.68a und b: Das Herstellen einer Ladeinheit, z. B. Kanister mit Wickelfolien oder Fässer gebändert auf Palette, ist allein keine Ladungssicherung. Es wirkt lediglich unterstützend.

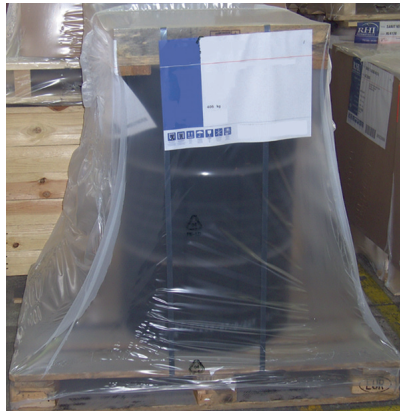
Bild 8.69: Das Fass wurde gebändert und mit Folie zusätzlich geschrumpft.

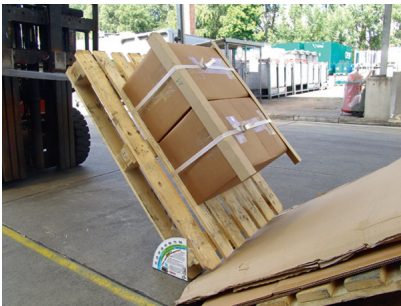
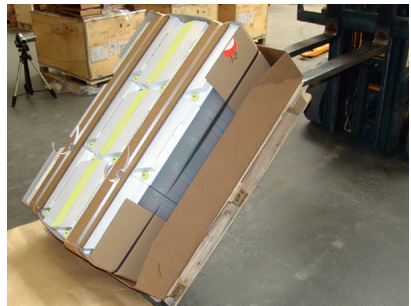
Bilder 8.70a und b: Auch hier das Bilden von Ladeeinheiten, wobei Akkumulatoren mit der Palette verbunden wurden.

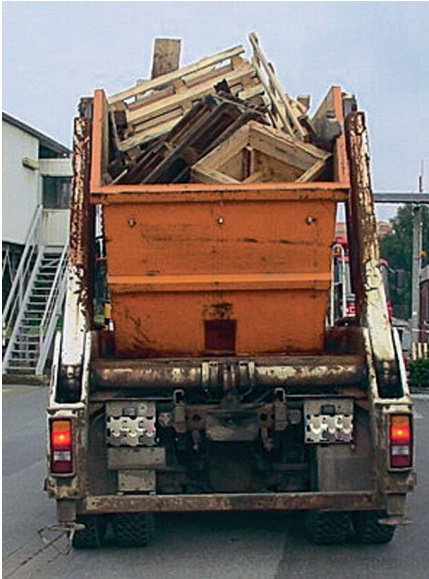
*Bild 8.71: Die hoch herausragenden Bretter und Paletten müssen flach gelegt werden.*

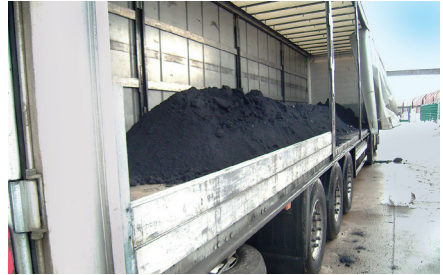
*Bild 8.72: So darf lose Schüttung nicht transportiert werden. Der Einsatz von Schüttgutmulden ist notwendig.*

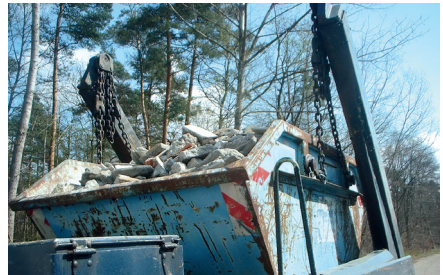
*Bild 8.73: Hier ist der Einsatz eines stabilen Netzes zum Abdecken der Ladung erforderlich.*

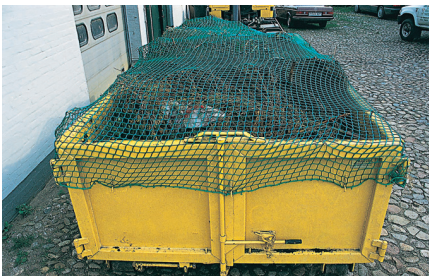
*Bild 8.74: So gesichertes Schüttgut stellt keine Gefahr für andere Verkehrsteilnehmer dar. (Quelle: Dolezych)*

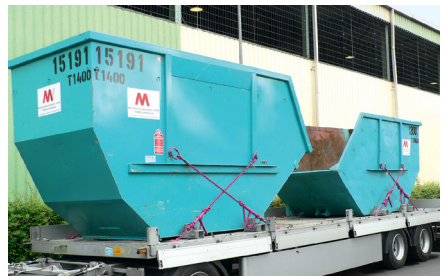
*Bild 8.75: Schüttgutmulden können so auf Fahrzeugen gesichert werden.*

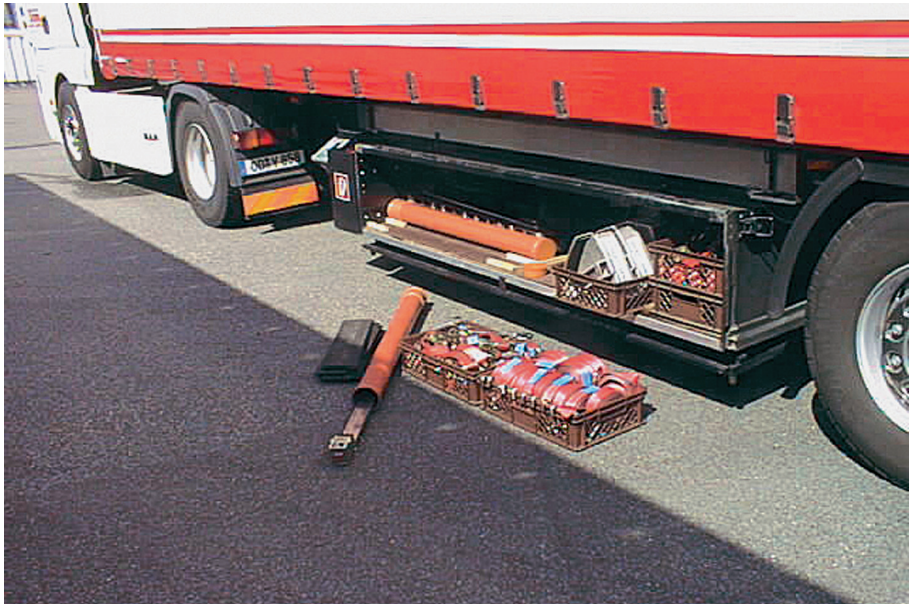
Bild 8.76: Staukasten zum Mitführen der Ladungssicherungsmaterialien  
(Quelle: Spedition Bode)

Eine Lösung, um alle notwendigen Ladungssicherungsmaterialien mitzuführen, ist z. B. der zusätzliche Anbau eines Staukastens, in dem auch noch genügend Platz für die Gefahrgutausrüstung vorhanden ist. Durch einen solchen Staukasten wird dem kontrollierenden Polizisten gleich ein besserer Eindruck vermittelt.

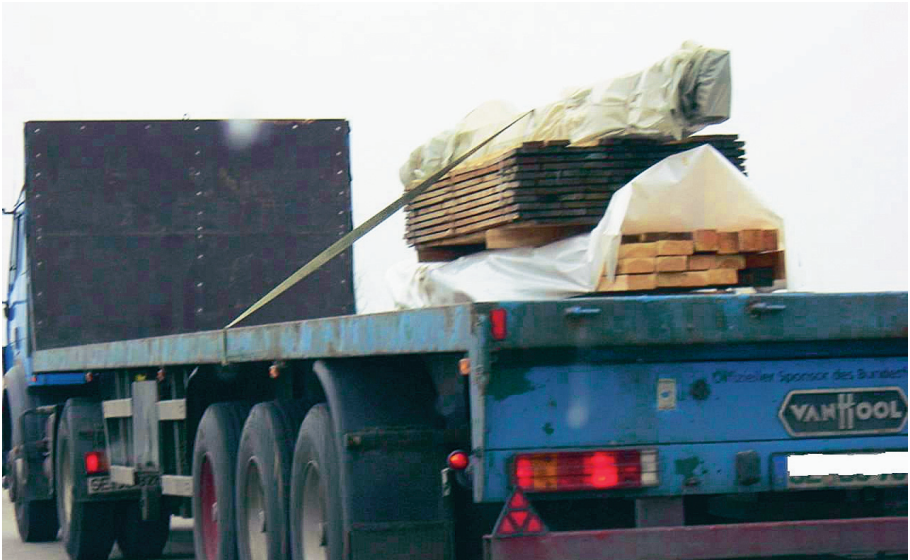
- Die Beachtung der Lastverteilung wurde hier vernachlässigt, das Ladegut ist zu weit nach hinten geladen. Somit kann das Fahrzeug ins Schleudern geraten und das Heck ausbrechen. Es wurden keine einzelnen Ladeeinheiten gebildet; das Ladegut wurde nur übereinandergestapelt.
- Es wurde mit nur einem Zurrgurt gesichert. Beim Niederzurren sind jedoch in diesem Fall immer **mindestens zwei Zurrgurte** zu verwenden. Bei nur einem Zurrgurt besteht die Gefahr, dass sich die Ladung unter dem Gurt verdreht.

*Bild 8.77: Niederzurren mit nur einem Gurt ist leichtsinnig!*

- Aufgrund des Ladungsgewichtes sind hier sicherlich mehr Zurrgurte erforderlich.
- Da das Fahrzeug keine Bordwände besitzt, kann die Ladung im Fall einer Vollbremsung ungehindert von der Ladefläche rutschen.

Dieser Transport stellt nicht nur eine starke Verkehrsgefährdung dar, er ist auch eine lebensbedrohende **Gefahr** für andere Verkehrsteilnehmer. Über eine derartig mangelhafte Ladungssicherung sollte sich der Fahrzeugführer ernsthaft Gedanken machen.

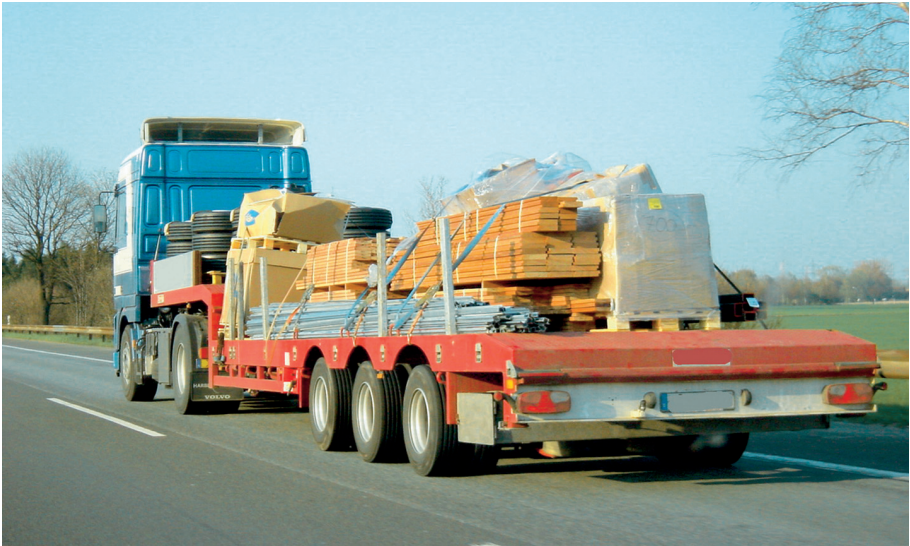
*Bild 8.78: Der Kraftfahrer oder der Disponent des Fahrzeugs hat vermutlich nicht über die Sicherung dieser unterschiedlichen Güter nachgedacht.*

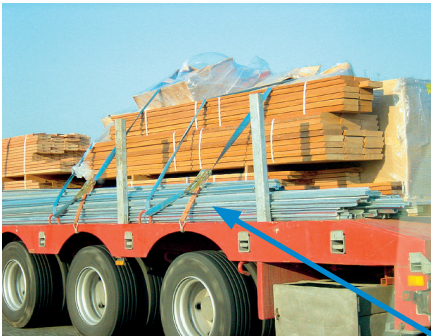
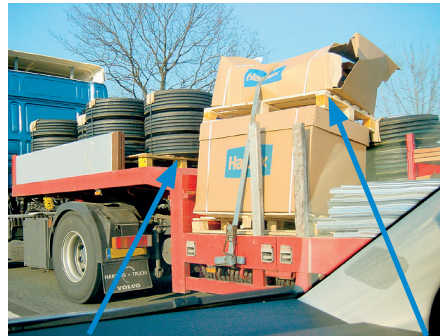
*Bilder 8.79a und b: Teile der Ladung sind gar nicht gesichert, andere wurden durch das Niederzurren beschädigt. Als Absender sollte man schon darauf achten, wem man seine Ware anvertraut.*
