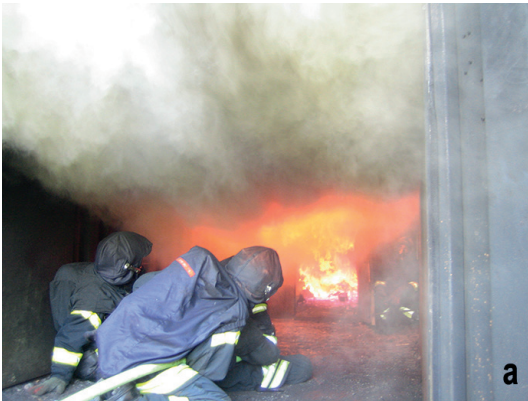
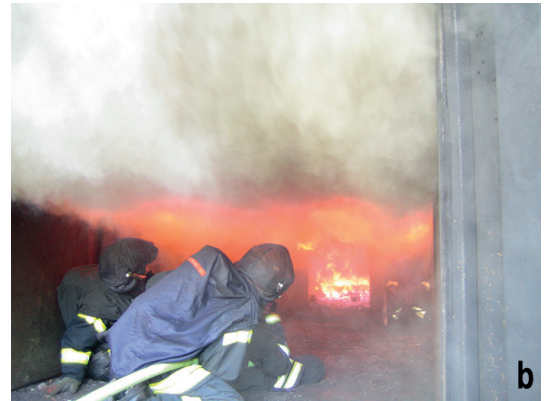
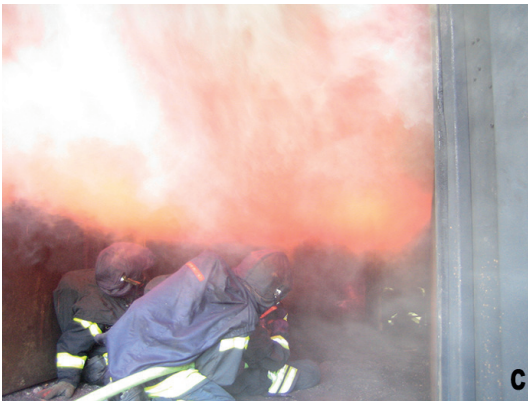
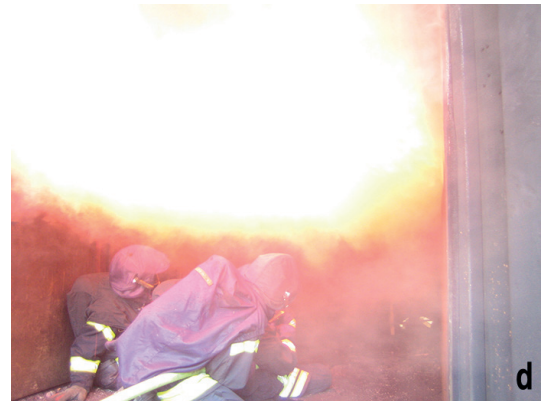
Abb. 25: Rauchschiebungsexplosion im Raum vor dem Brandraum (Fotos: Fuchs, Wuppertal)
